CANAL AUXILIAR DE CRICIÚMA: IMPACTOS NAS ATIVIDADES DE ENGENHARIA E ARQUITETURA

- Inundações Urbanas em Criciúma;
- Sistemas de Drenagem (Macro e Micro Drenagem);
- Hidrologia e Hidráulica aplicadas à drenagem urbana da Bacia do Rio Criciúma;
- Concepção do Canal Auxiliar ao Rio Criciúma;
- Impactos da implantação do Canal Auxiliar ao Rio Criciúma.

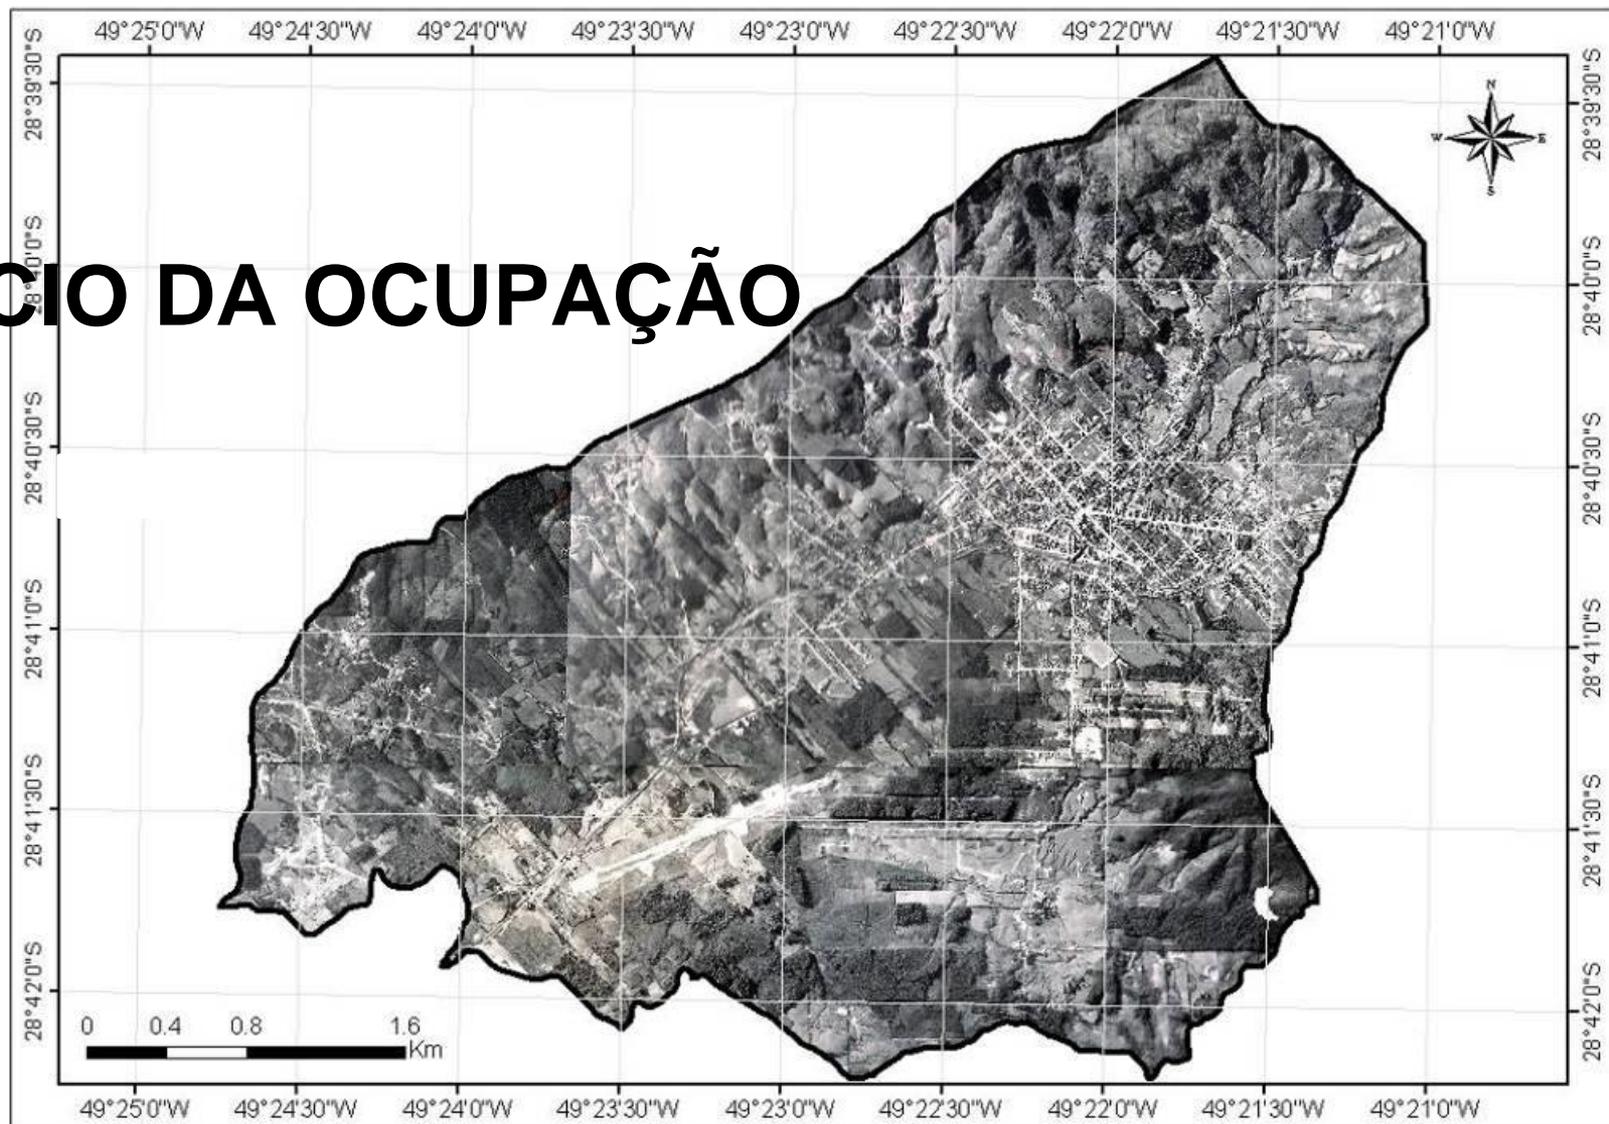
BACIA RIO CRICIÚMA - 1956

INICIO DA OCUPAÇÃO

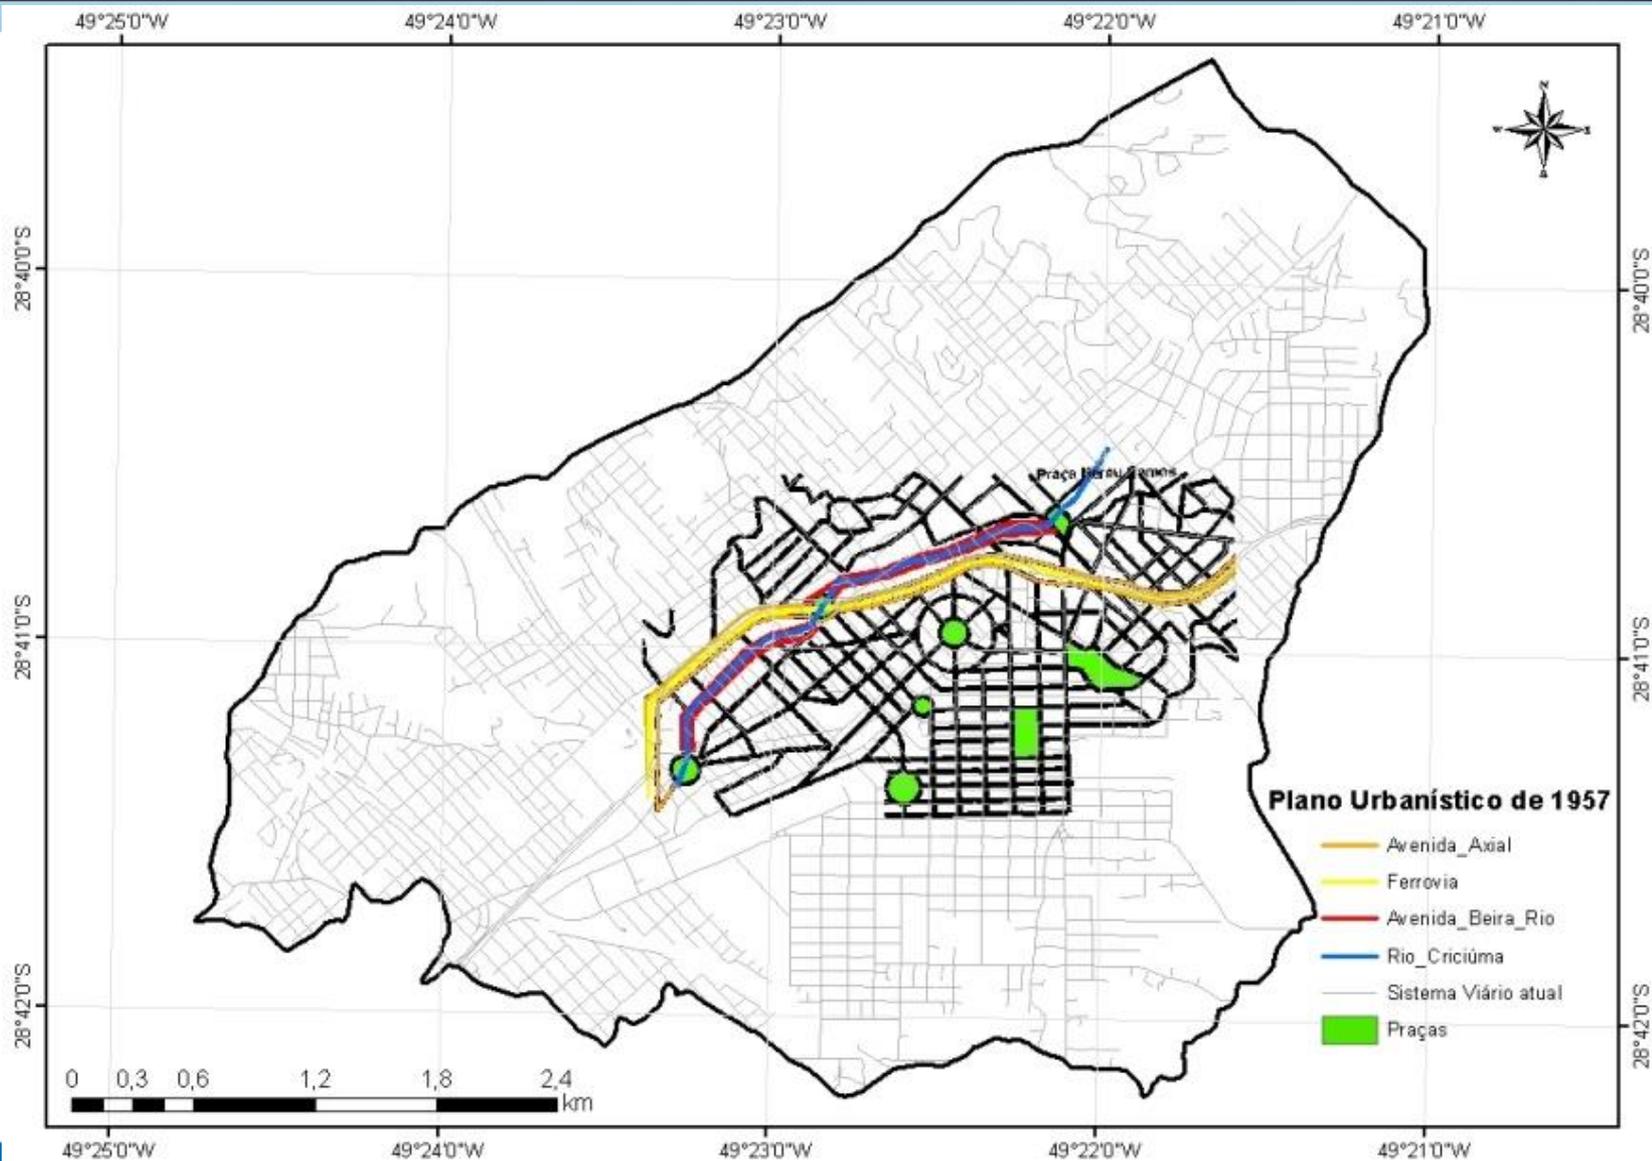
PRIMEIRO PLANO 1953 - 1957

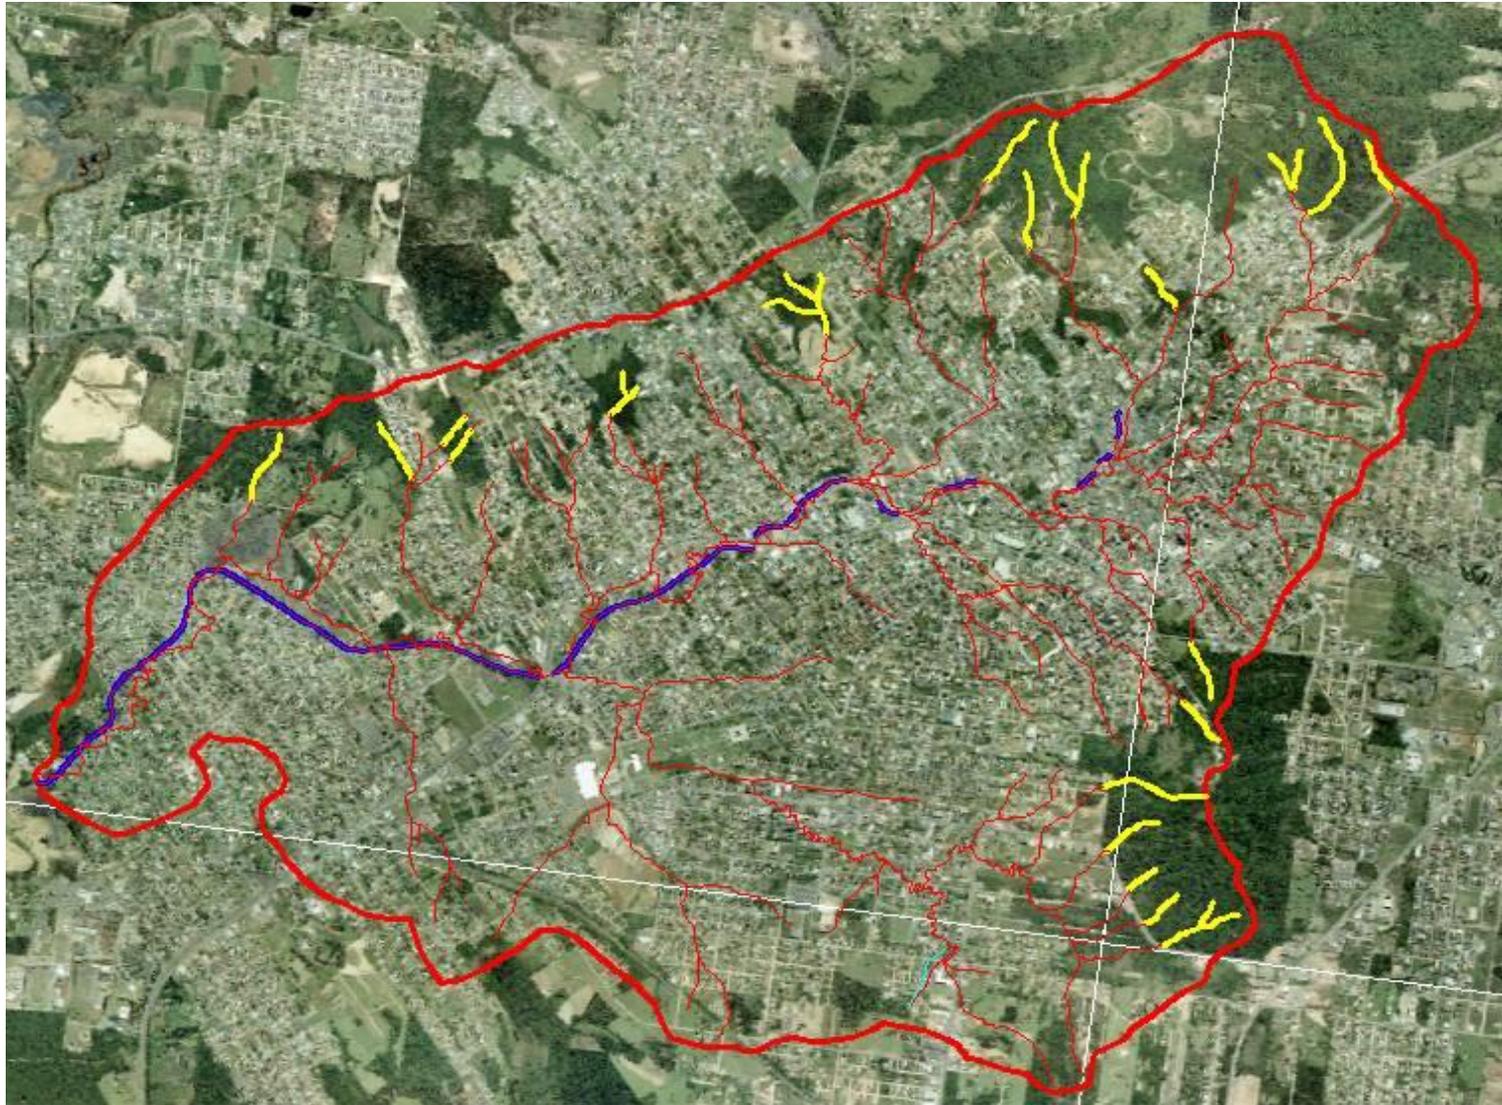
HIDROGRAFIA
ORIGINAL
X
OCUPAÇÃO
ATUAL

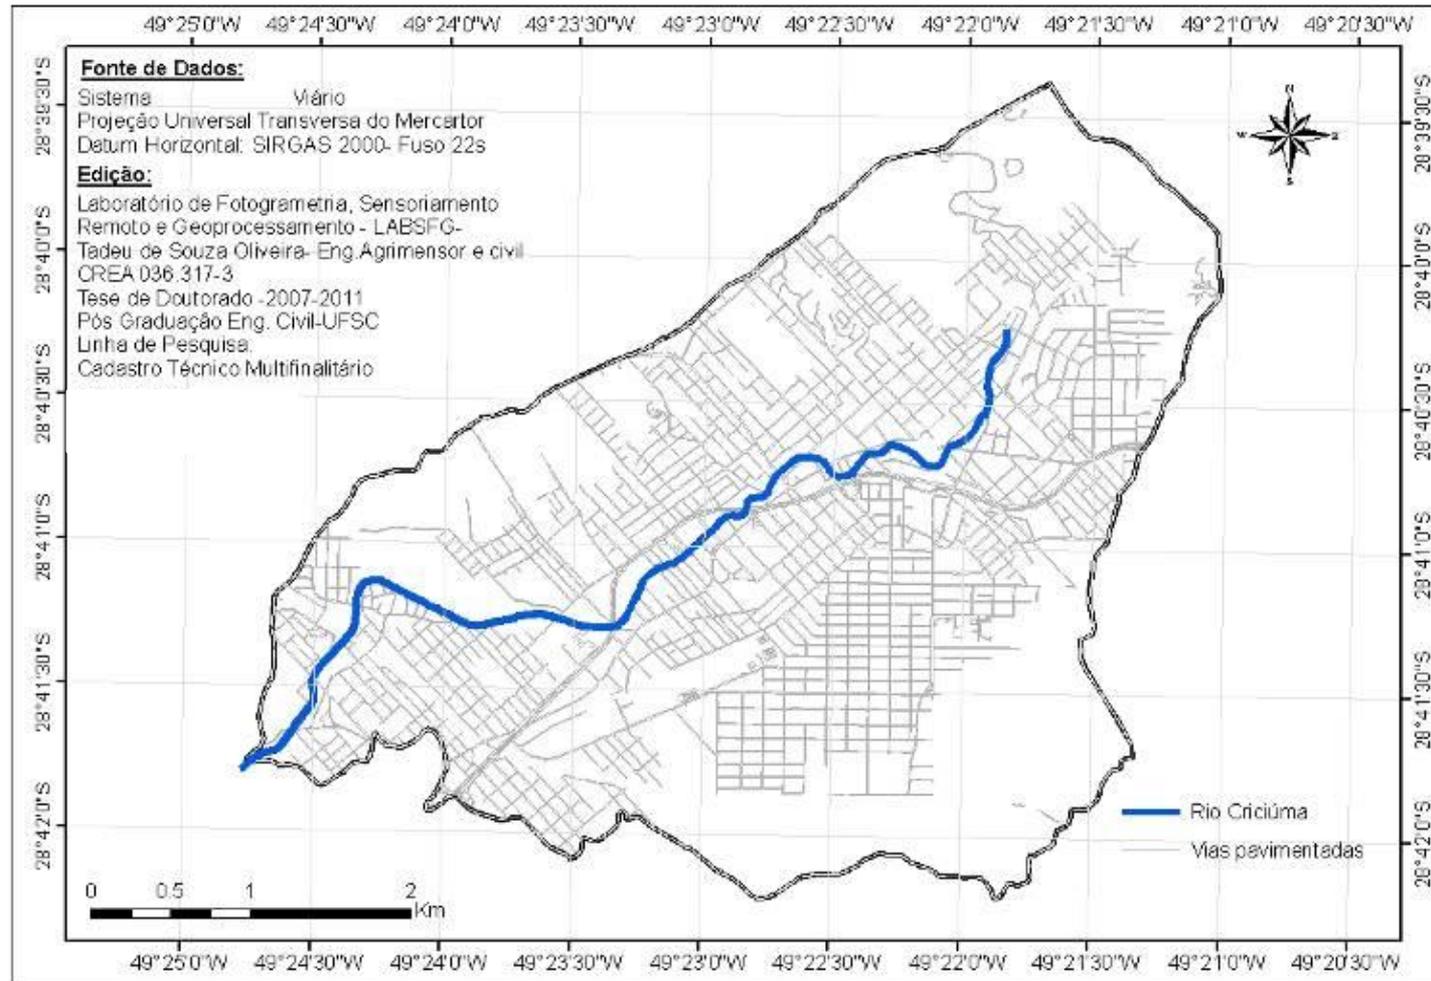
HIDROGRAFIA
TRANSFORMADA
X
OCUPAÇÃO
ATUAL

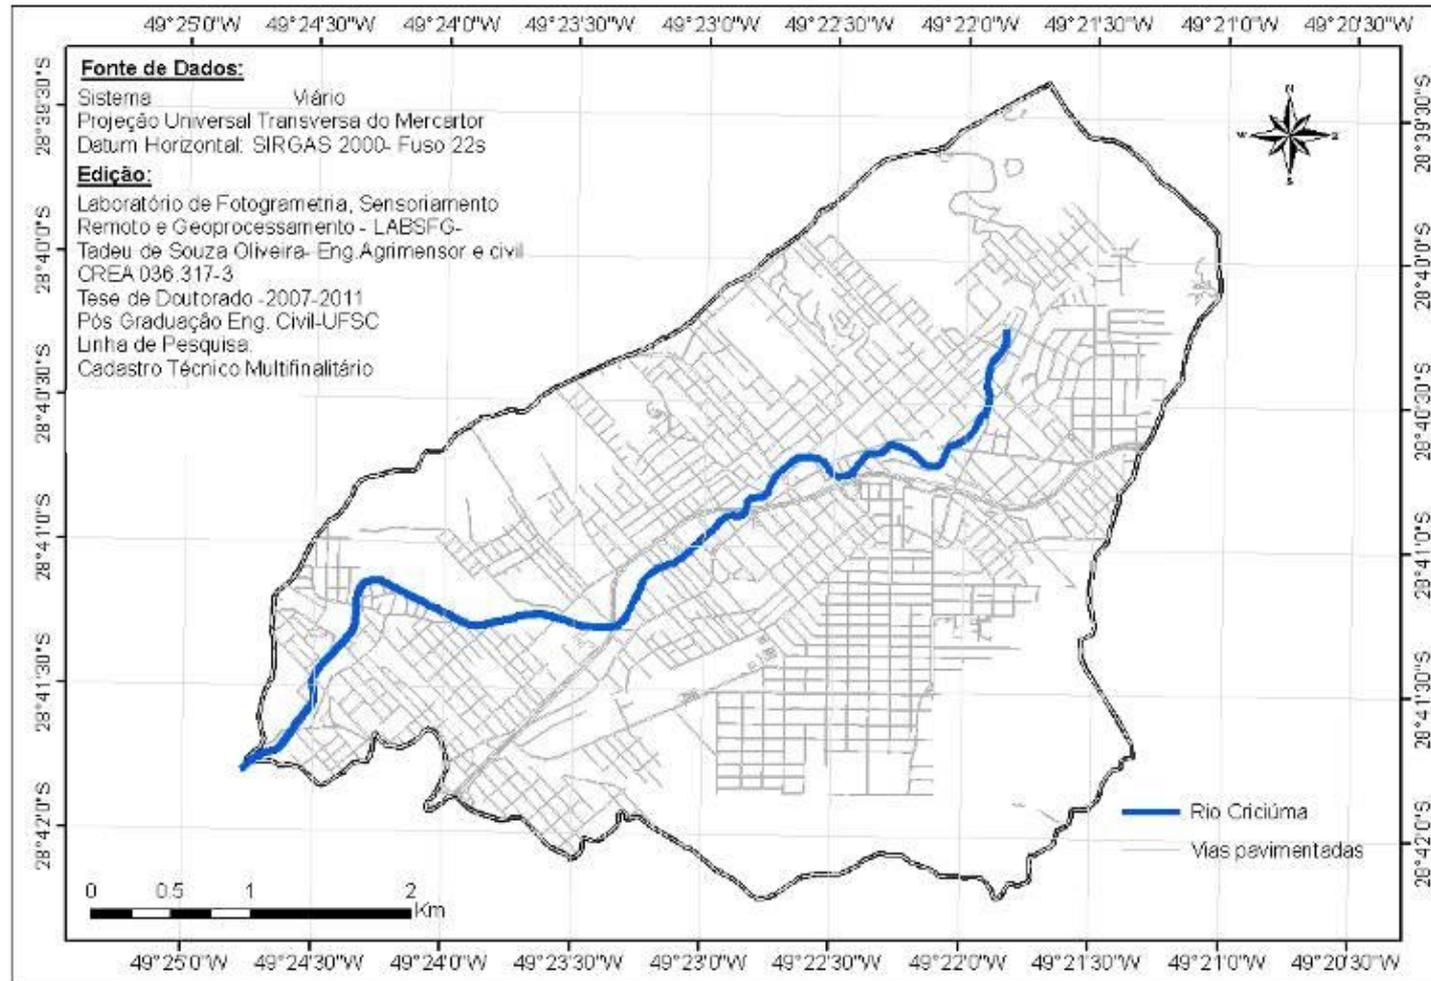
HIDROGRAFIA
TRANSFORMADA
X
OCUPAÇÃO
ATUAL
=
VIAS PÚBLICAS

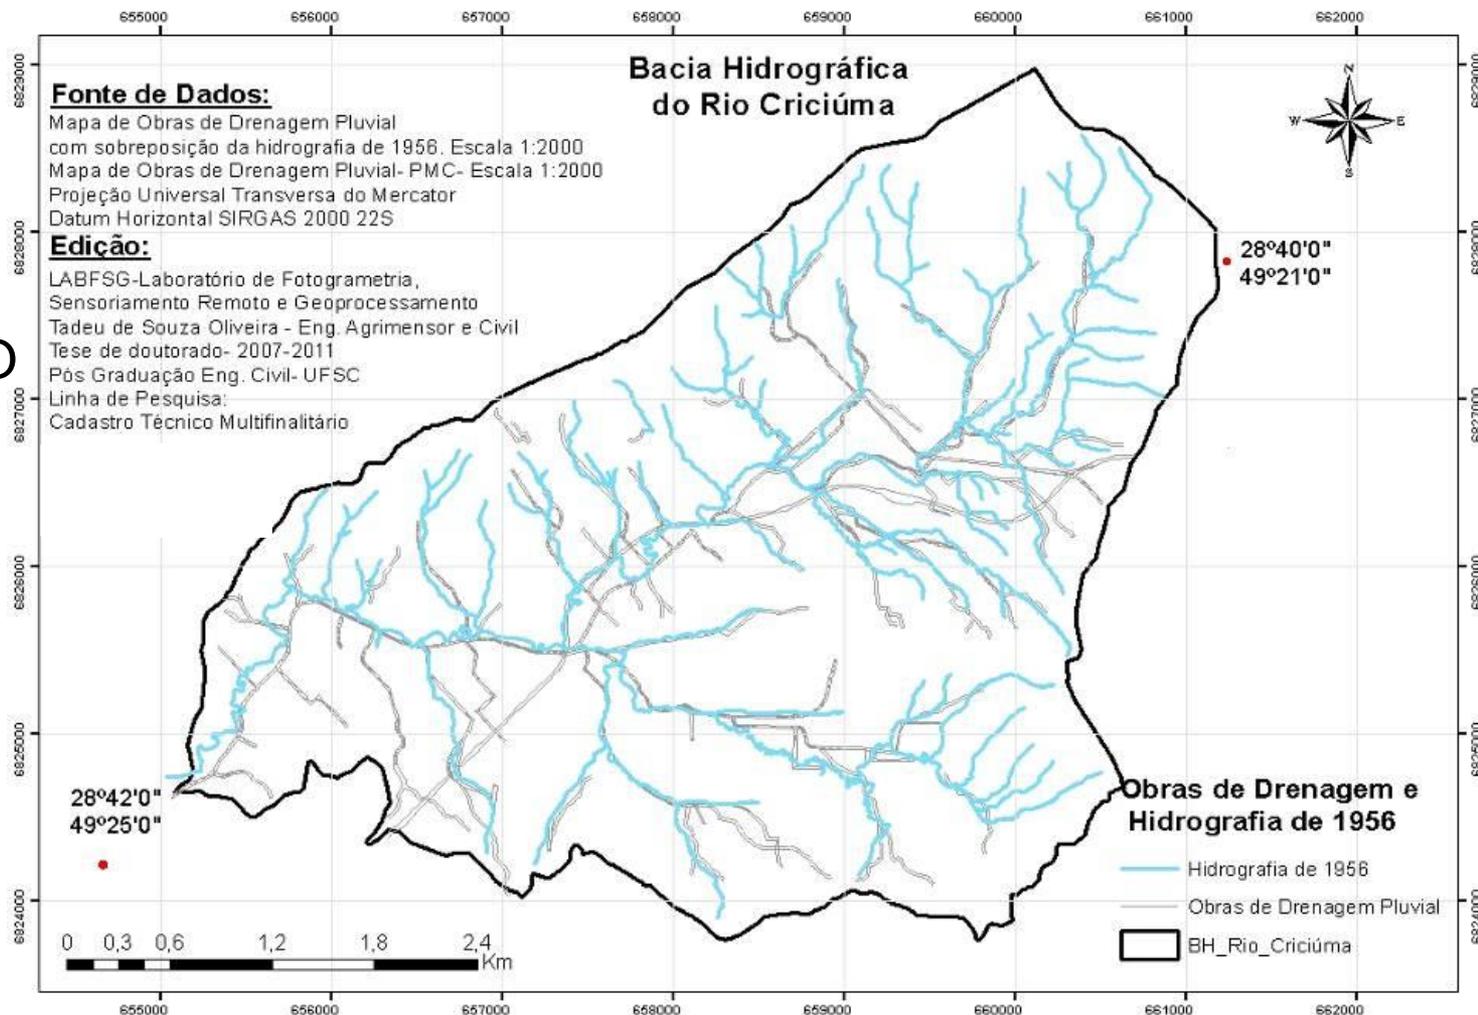
HIDROGRAFIA
ORIGINAL
X
CANALIZAÇÃO

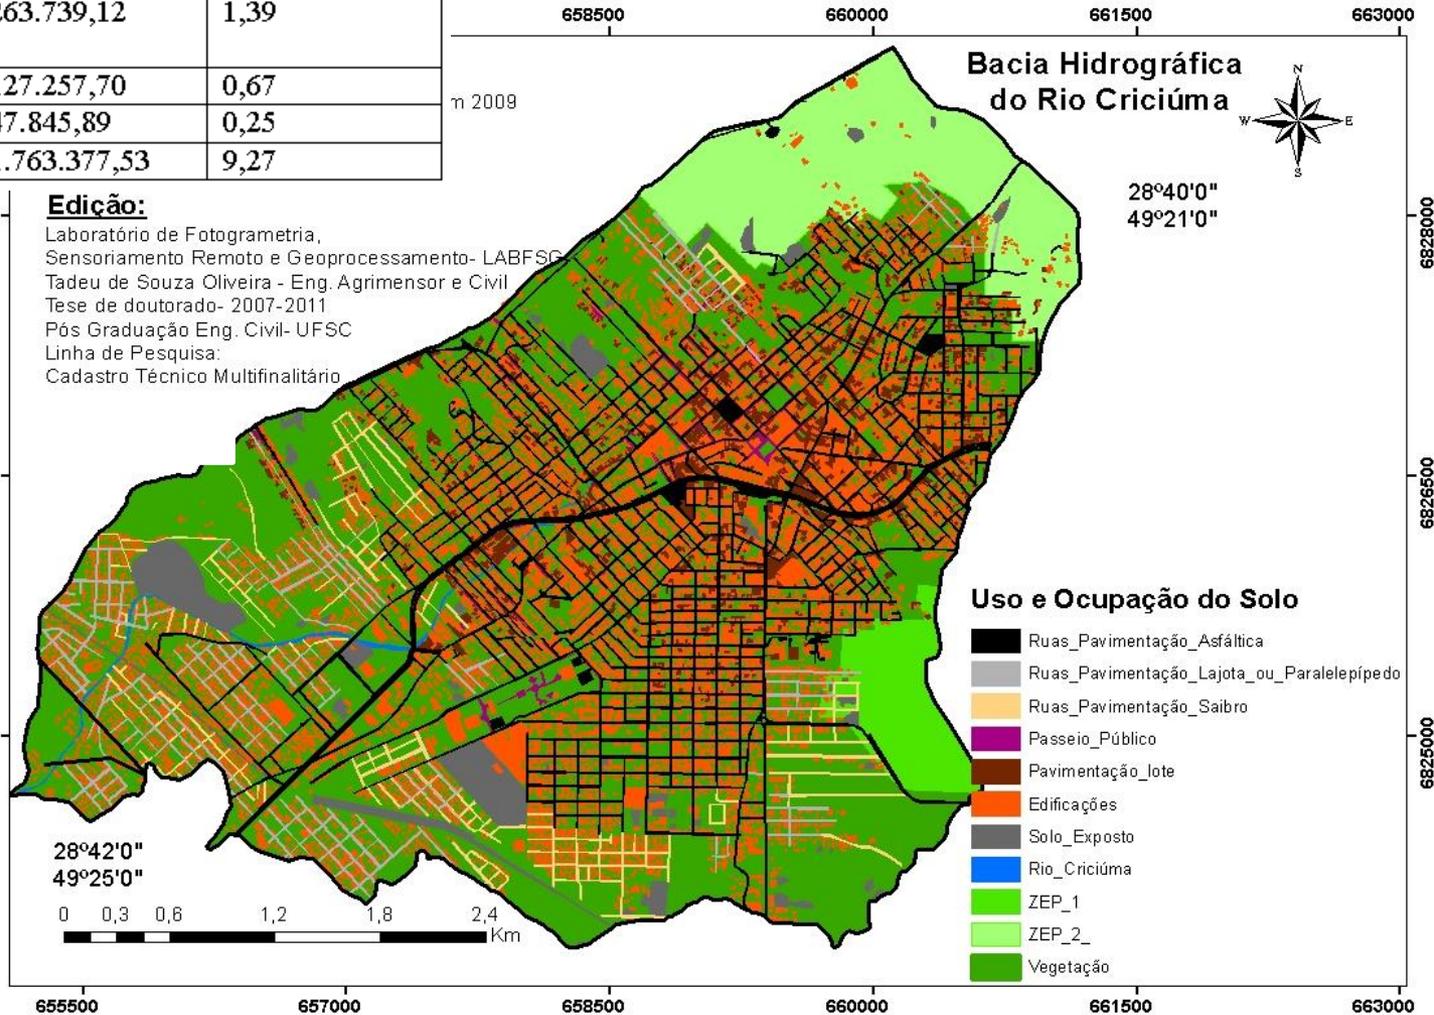
HIDROGRAFIA
ORIGINAL
X
CANALIZAÇÃO

Calçadas – 2,53%
Edificações – 15,88%
Solo Exp. – 2,44%
Vegetação – 69,70%
Alagados – 0,18%

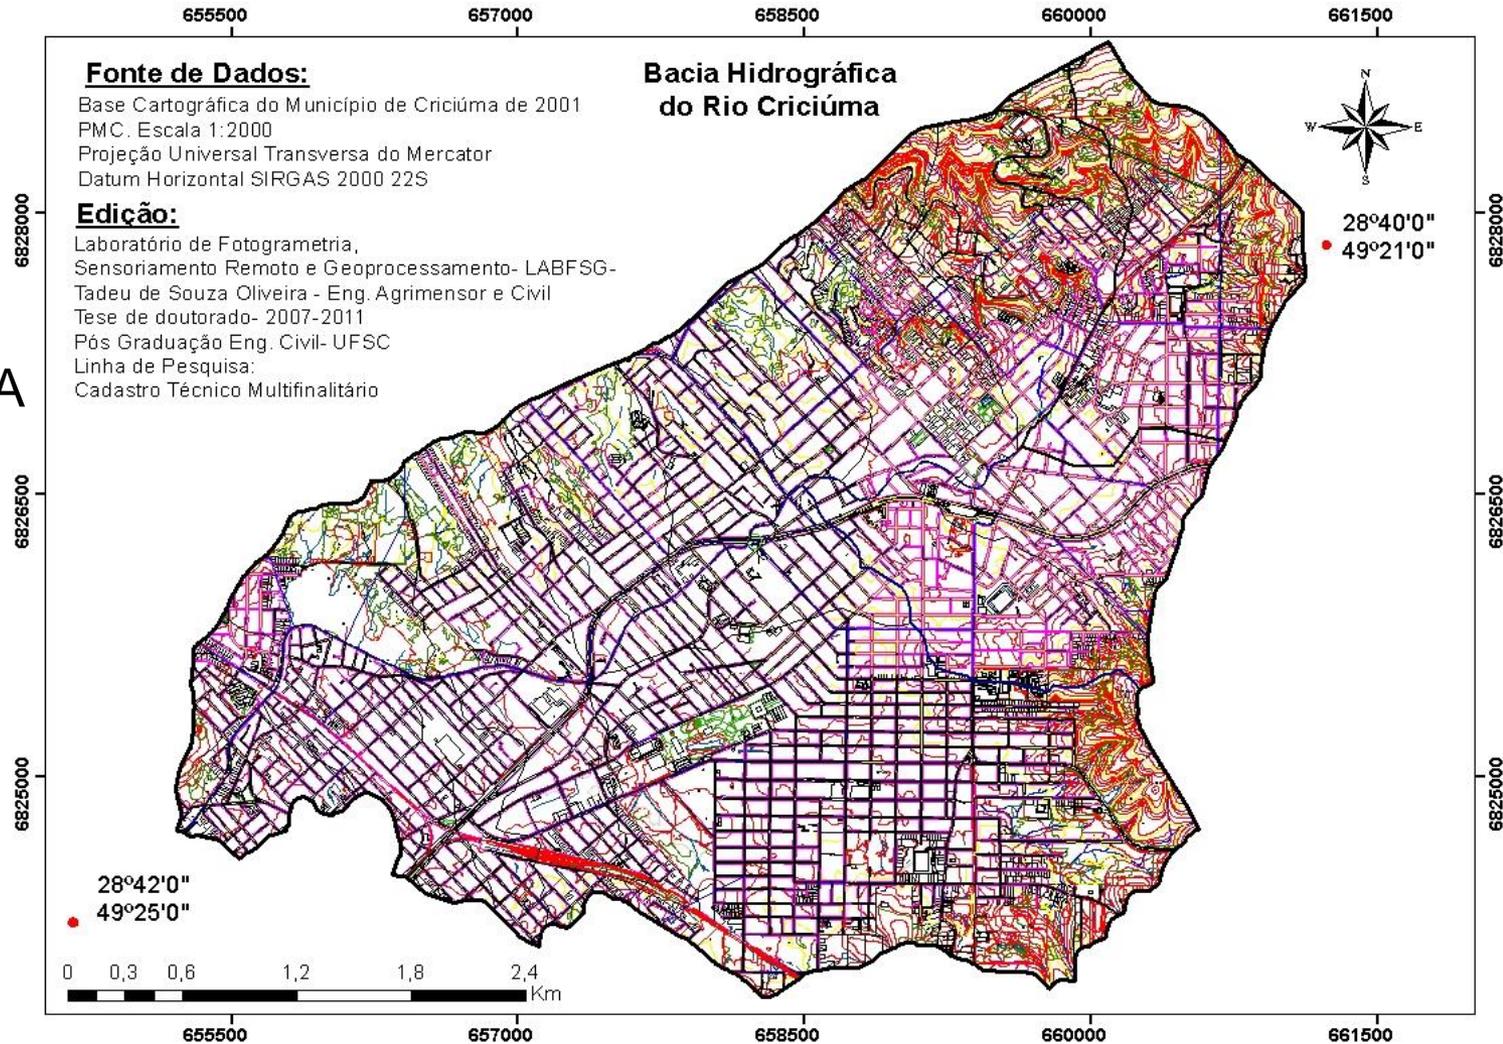
BASE
CARTOGRÁFICA
ALTIMETRIA

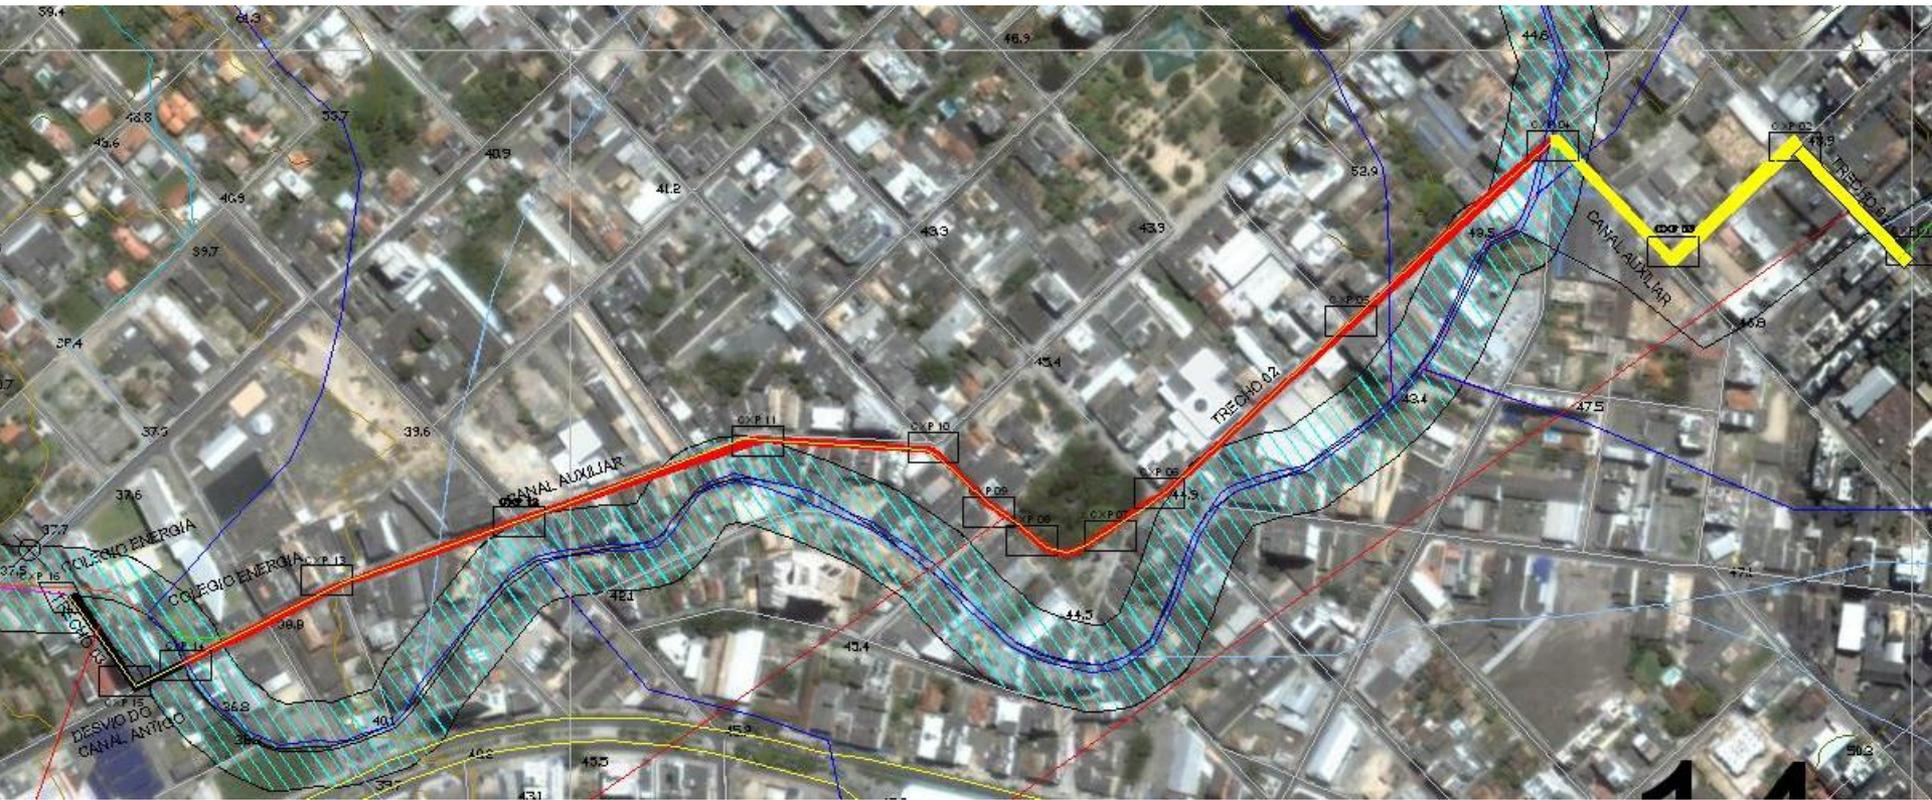
IMPLANTAÇÃO ETAPA 1

- CANAL COM 1790 METROS EM CONCRETO COM SEÇÃO DUPLA.
- CONSTRUÇÃO DE 16 CAIXAS DE PASSAGEM.
- CONSTRUÇÃO DE UM BUEIRO AUXILIAR NA AVENIDA CENTENÁRIO.
- RECONSTRUÇÃO DE QUATRO PONTES.
- DESASSOREAMENTO DO LEITO DO RIO DA RUA ARARANGUA ATÉ A AVENIDA CENTENÁRIO.

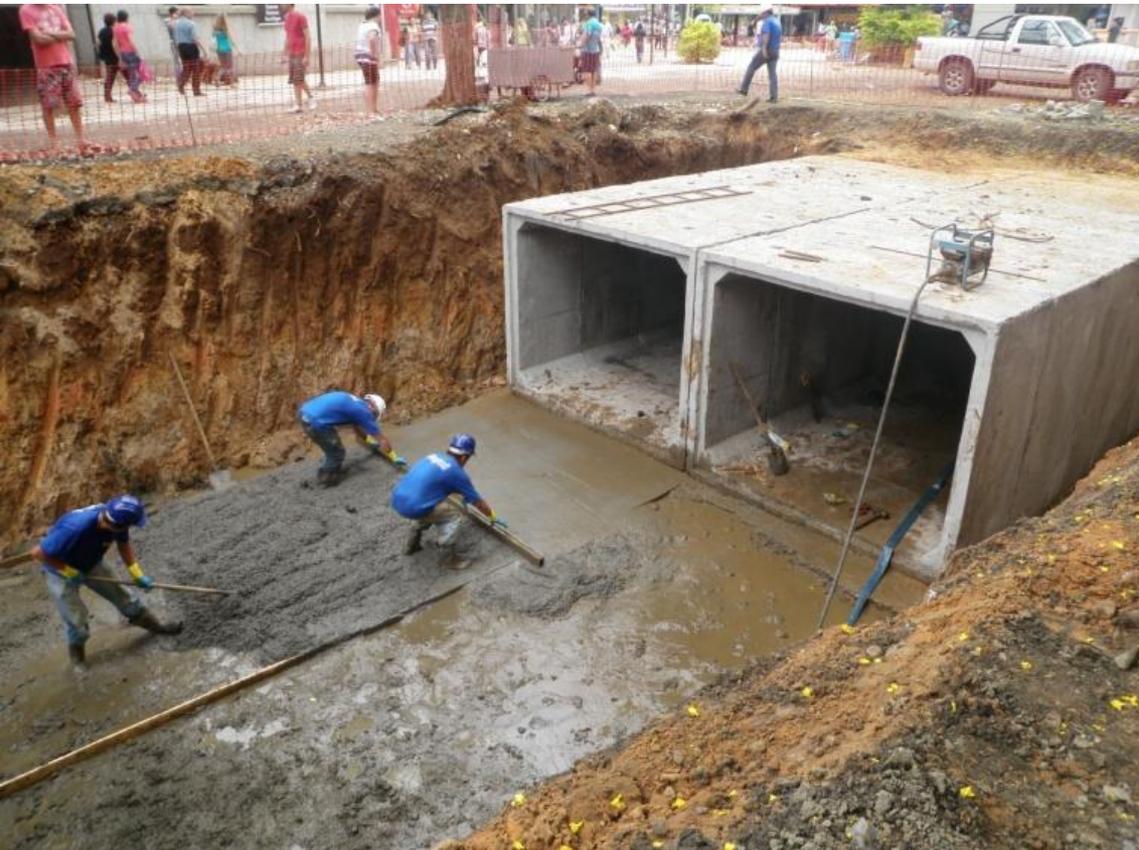
SEÇÃO DUPLA BERÇO DE CONCRETO

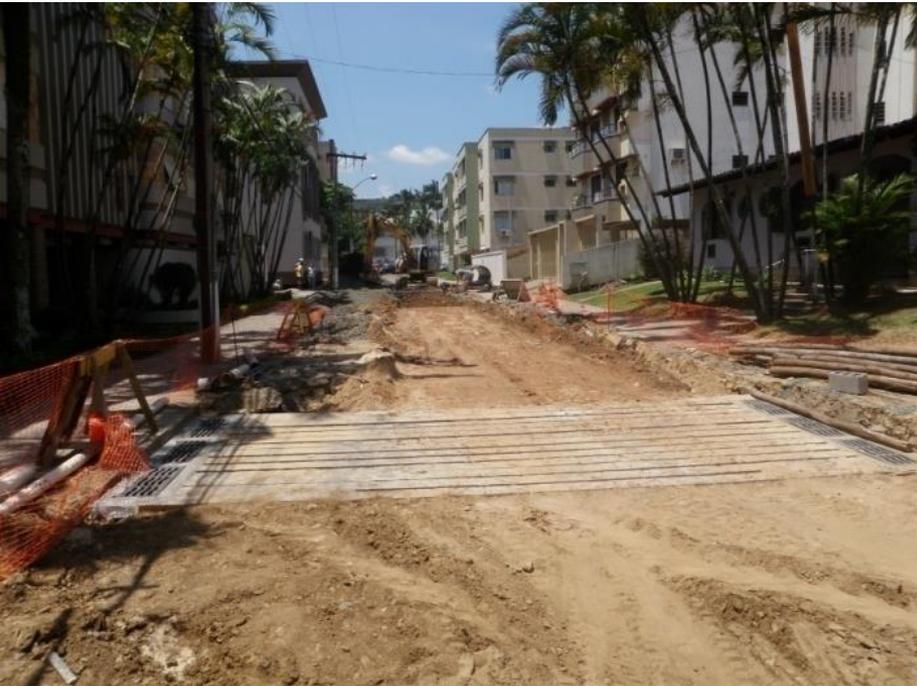
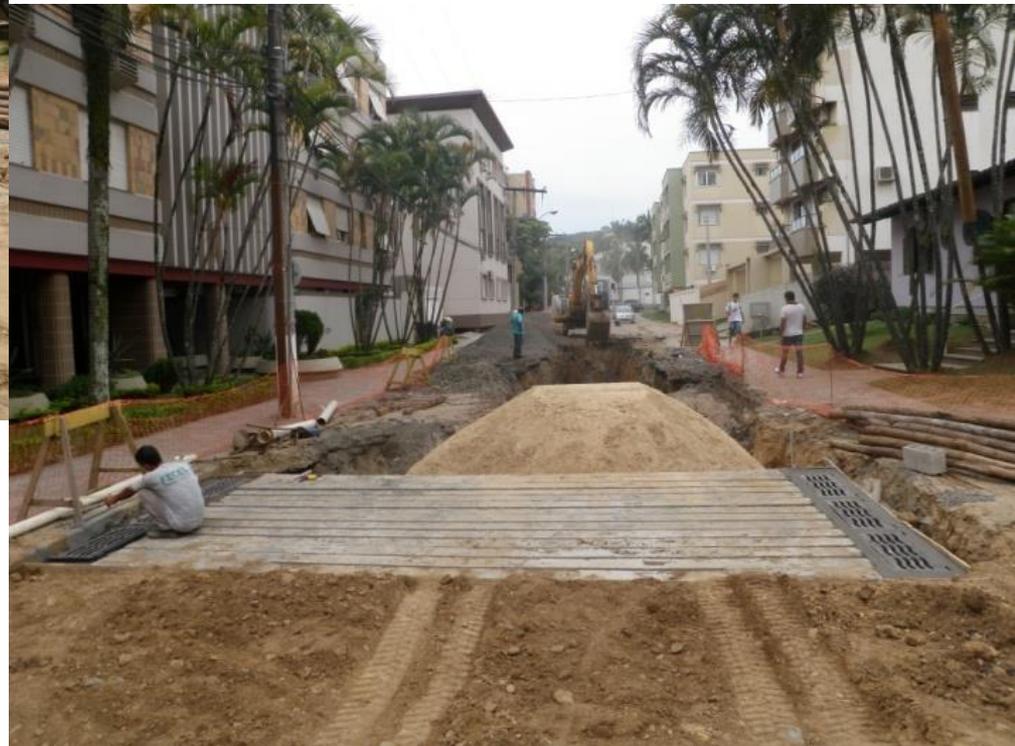
GRELHAS, CONEXÃO COM
A CAIXA 1 DO CANAL

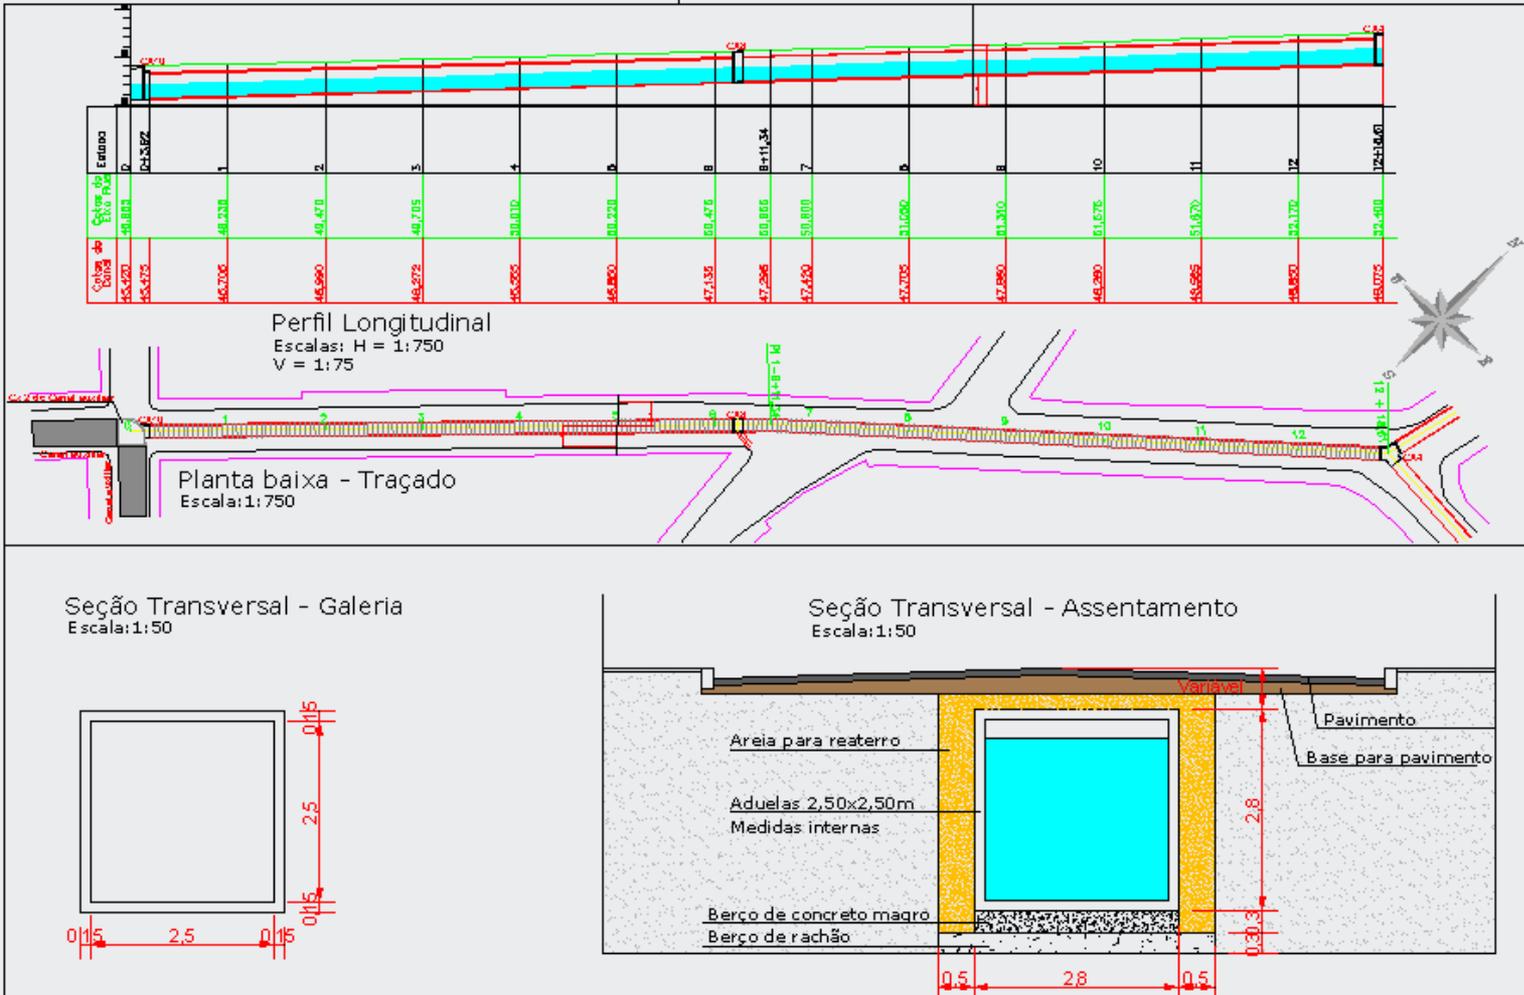
Planta baixa - Traçado
Escala: 1:750

Seção Transversal - Galeria
Escala: 1:50

Seção Transversal - Assentamento
Escala: 1:50

CONEXÃO
COM A
CAIXA 2
DO
CANAL

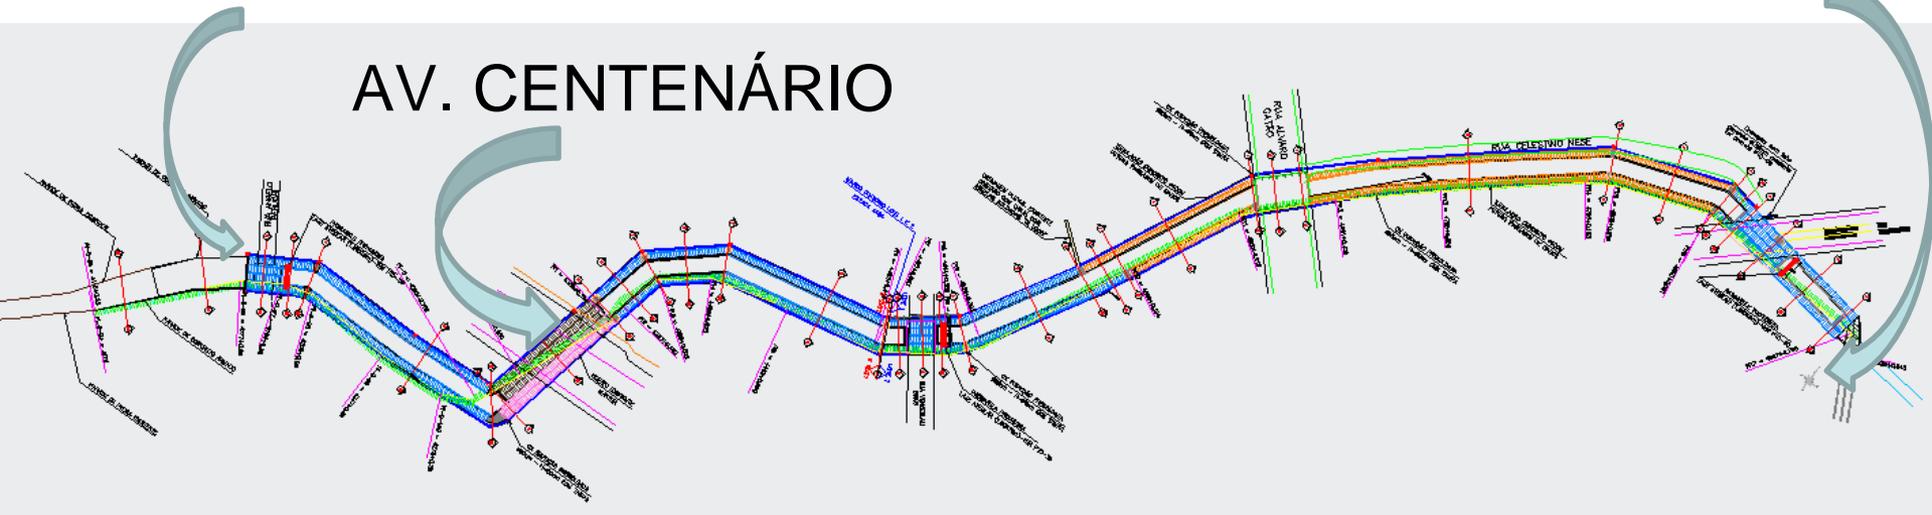
IMPLANTAÇÃO

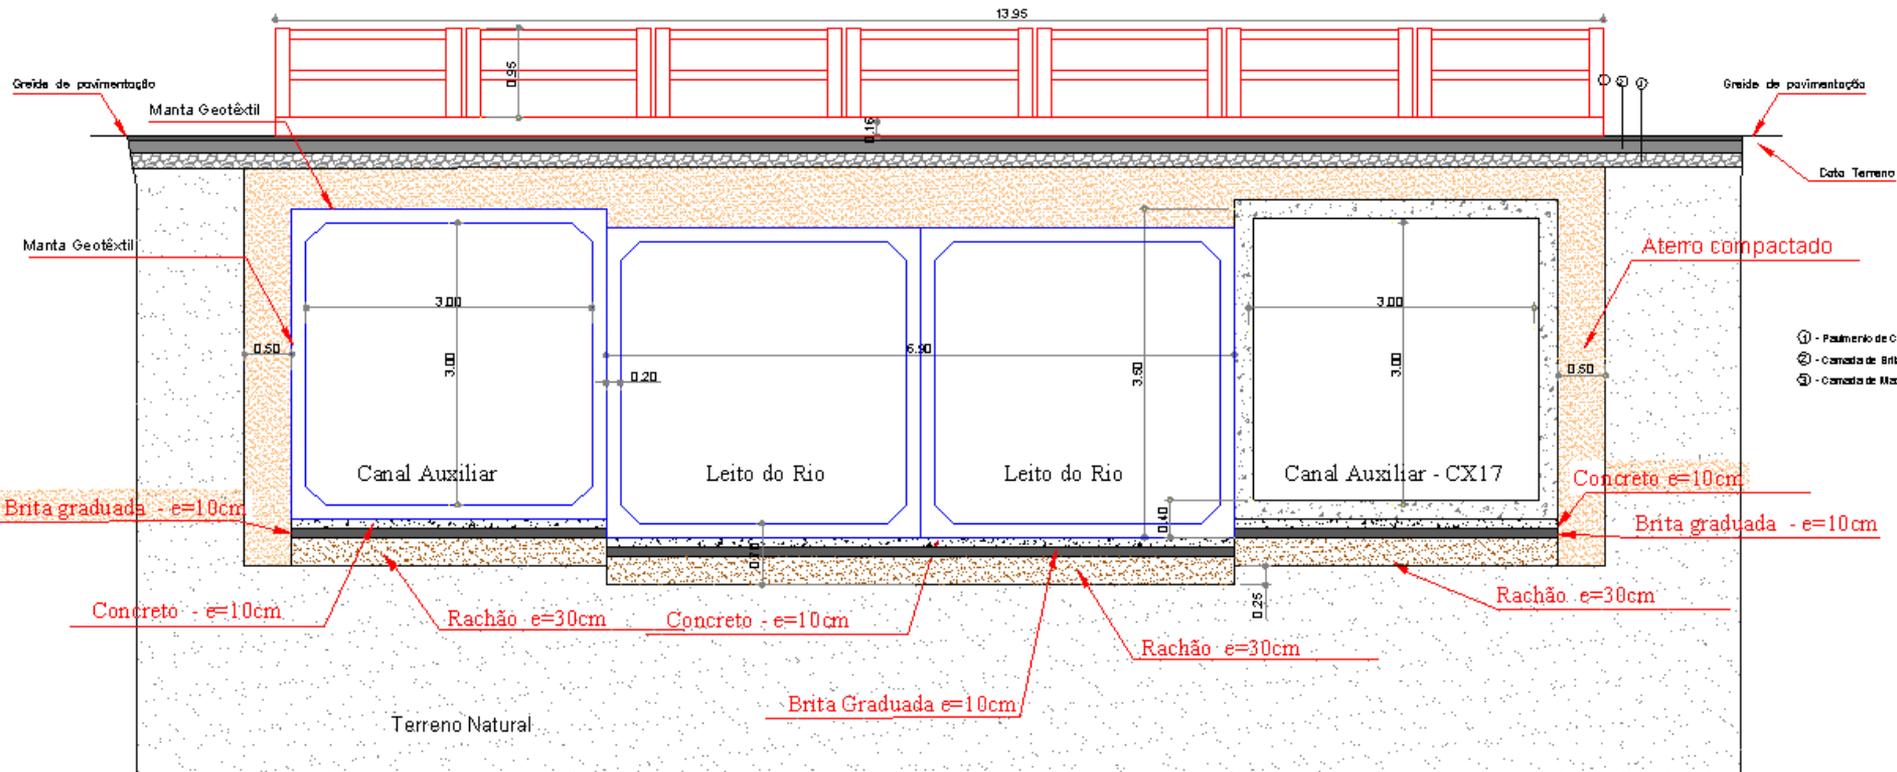
SEÇÃO C-C'

CAIXA 17 - PONTE RUA ARARANGUÁ
ADUELAS DE CONCRETO PRÉ-MOLDADO DE 3x(3,0 x 3,0m) CLASSE 45 + CAIXA 17

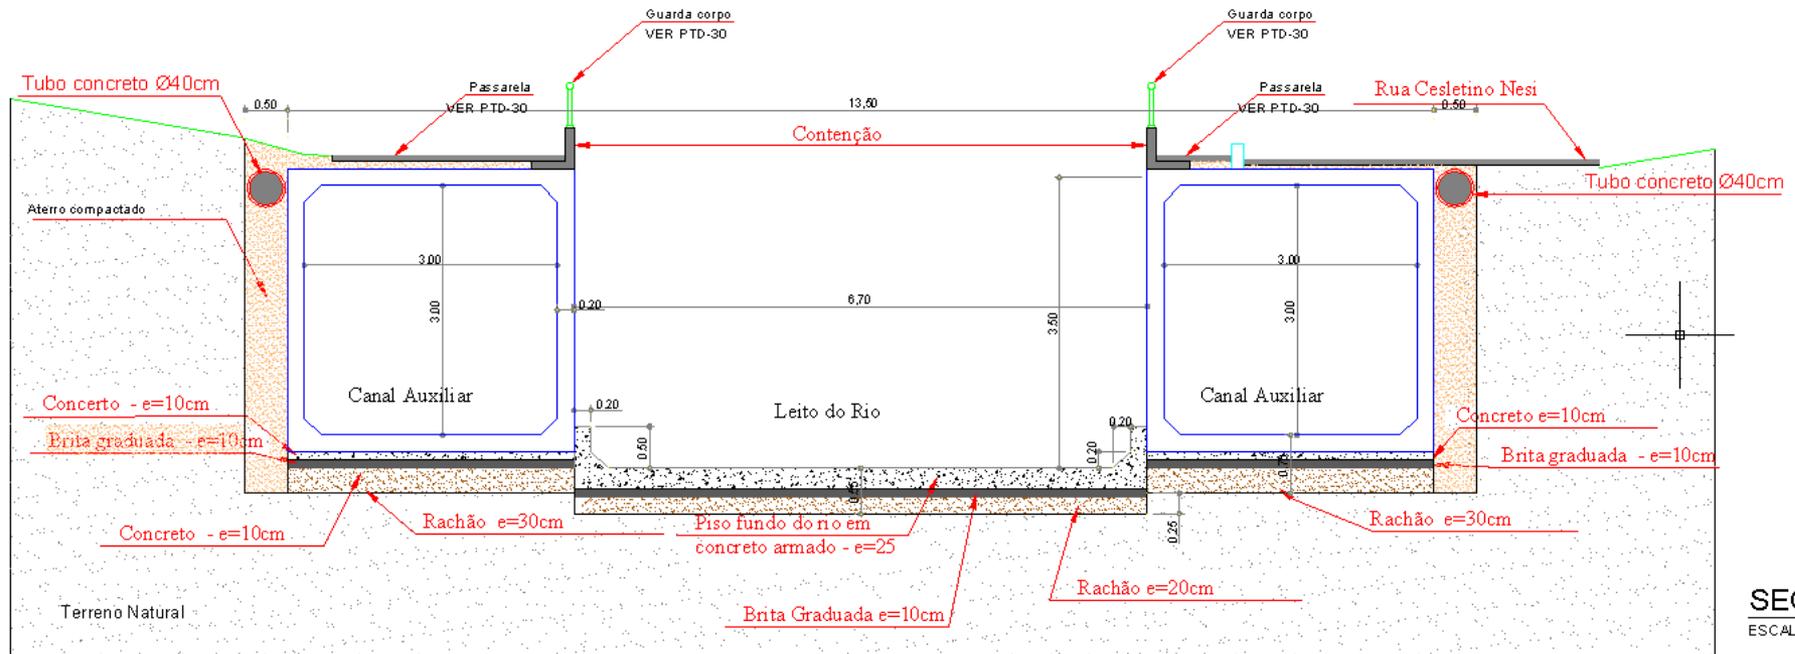
SEÇÃO E-E'
ESCALA 1:50

ADUELAS DE CONCRETO PRÉ-MOLDADO DE 2X(3,00 x 3,00m) CLASSE 45 E LEITO DO RIO ABERTO.
ESTACA 4851+0,25m A 4859+0,30m

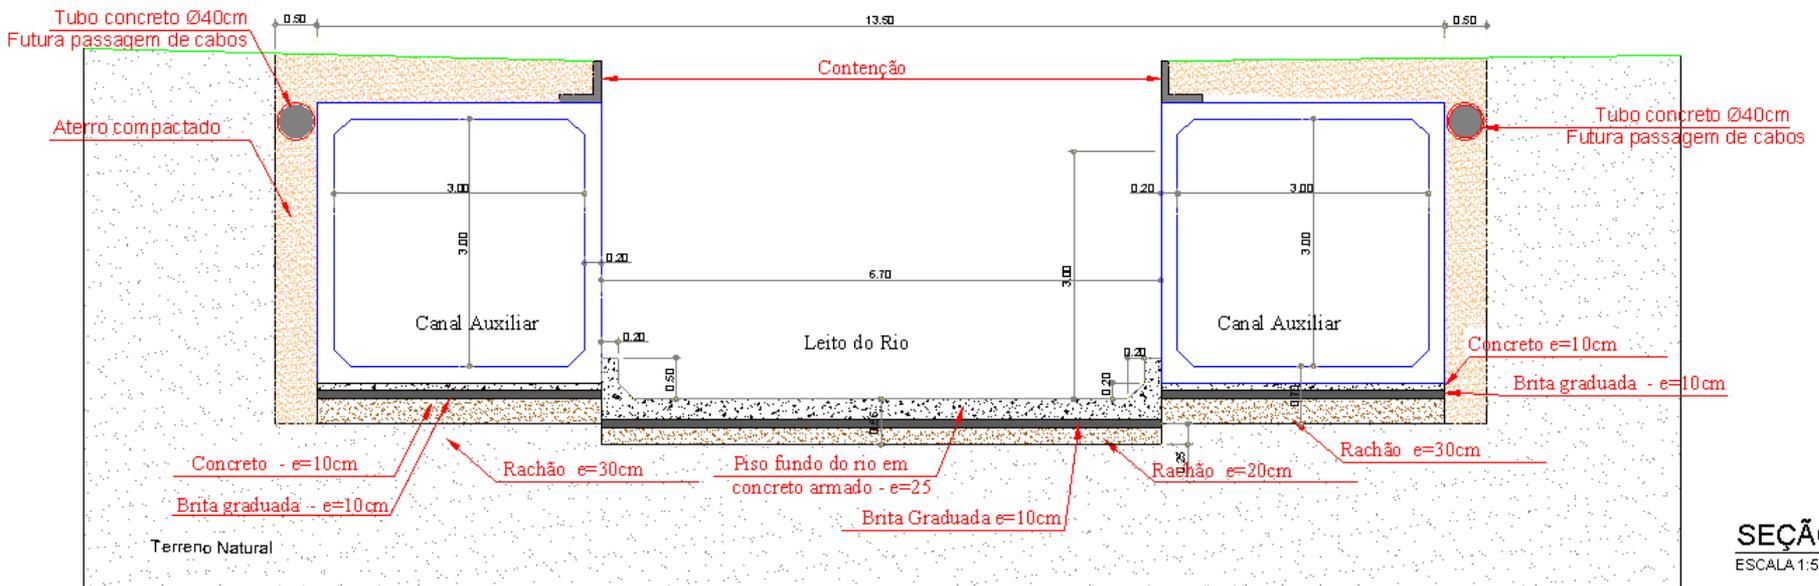
ADUELAS DE CONCRETO PRÉ-MOLDADO DE 2X(3 x 3m) a classe 45 E LEITO DO RIO ABERTO.
ESTACAS 4523+0,69m A 4580
