CANAL AUXILIAR DE CRICIÚMA: IMPACTOS NAS ATIVIDADES DE ENGENHARIA E ARQUITETURA

- Inundações Urbanas em Criciúma;
- Sistemas de Drenagem (Macro e Micro Drenagem);
- Hidrologia e Hidráulica aplicadas à drenagem urbana da Bacia do Rio Criciúma;
- Concepção do Canal Auxiliar ao Rio Criciúma;
- Impactos da implantação do Canal Auxiliar ao Rio Criciúma.

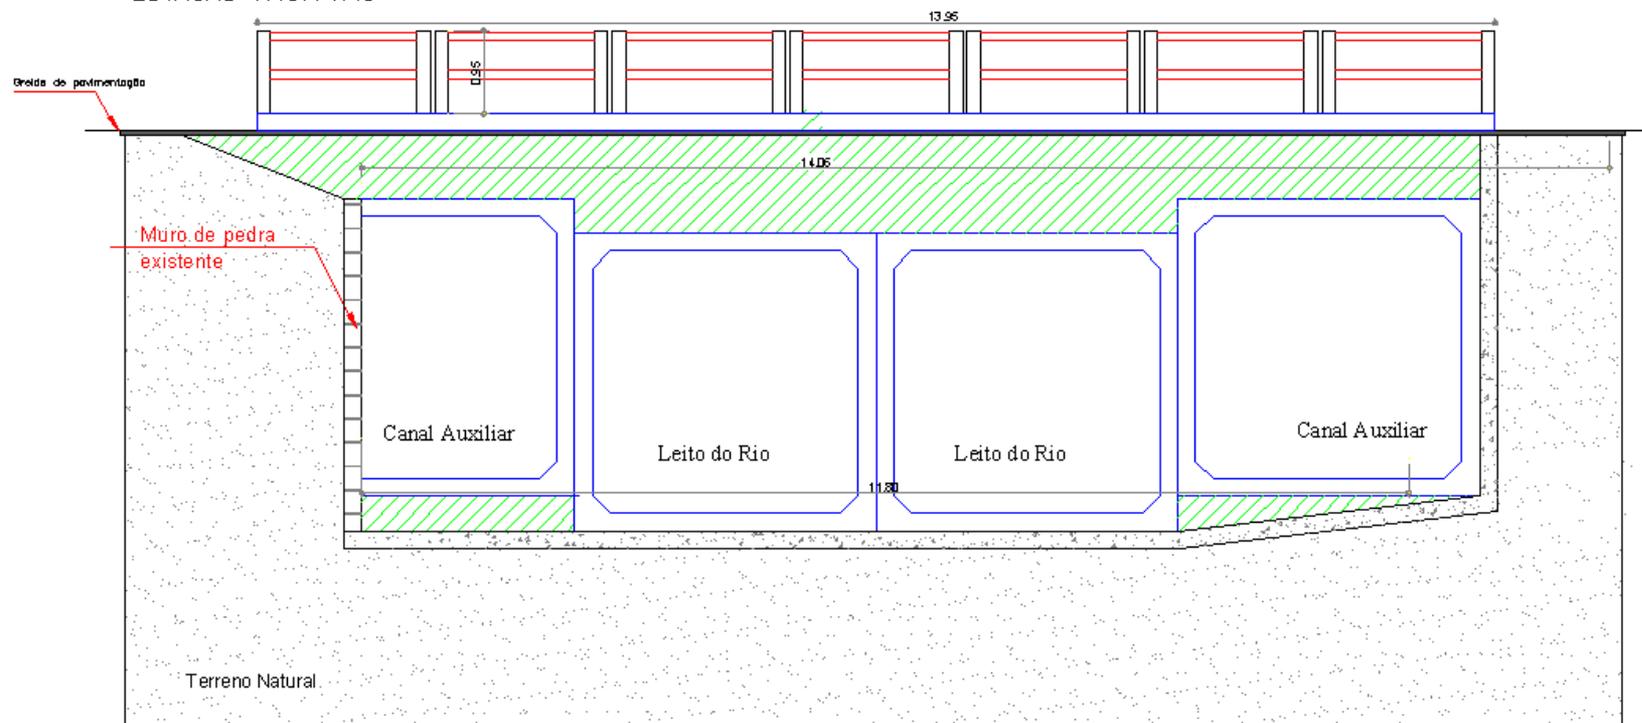
SEÇÃO AB-A'B'
ESCALA 1:50

TRANSIÇÃO COM O LEITO ATUAL APÓS A ÂNGELO PERUCHI

DESASSOREAMENTO
ESTACAS 4115 A 4143

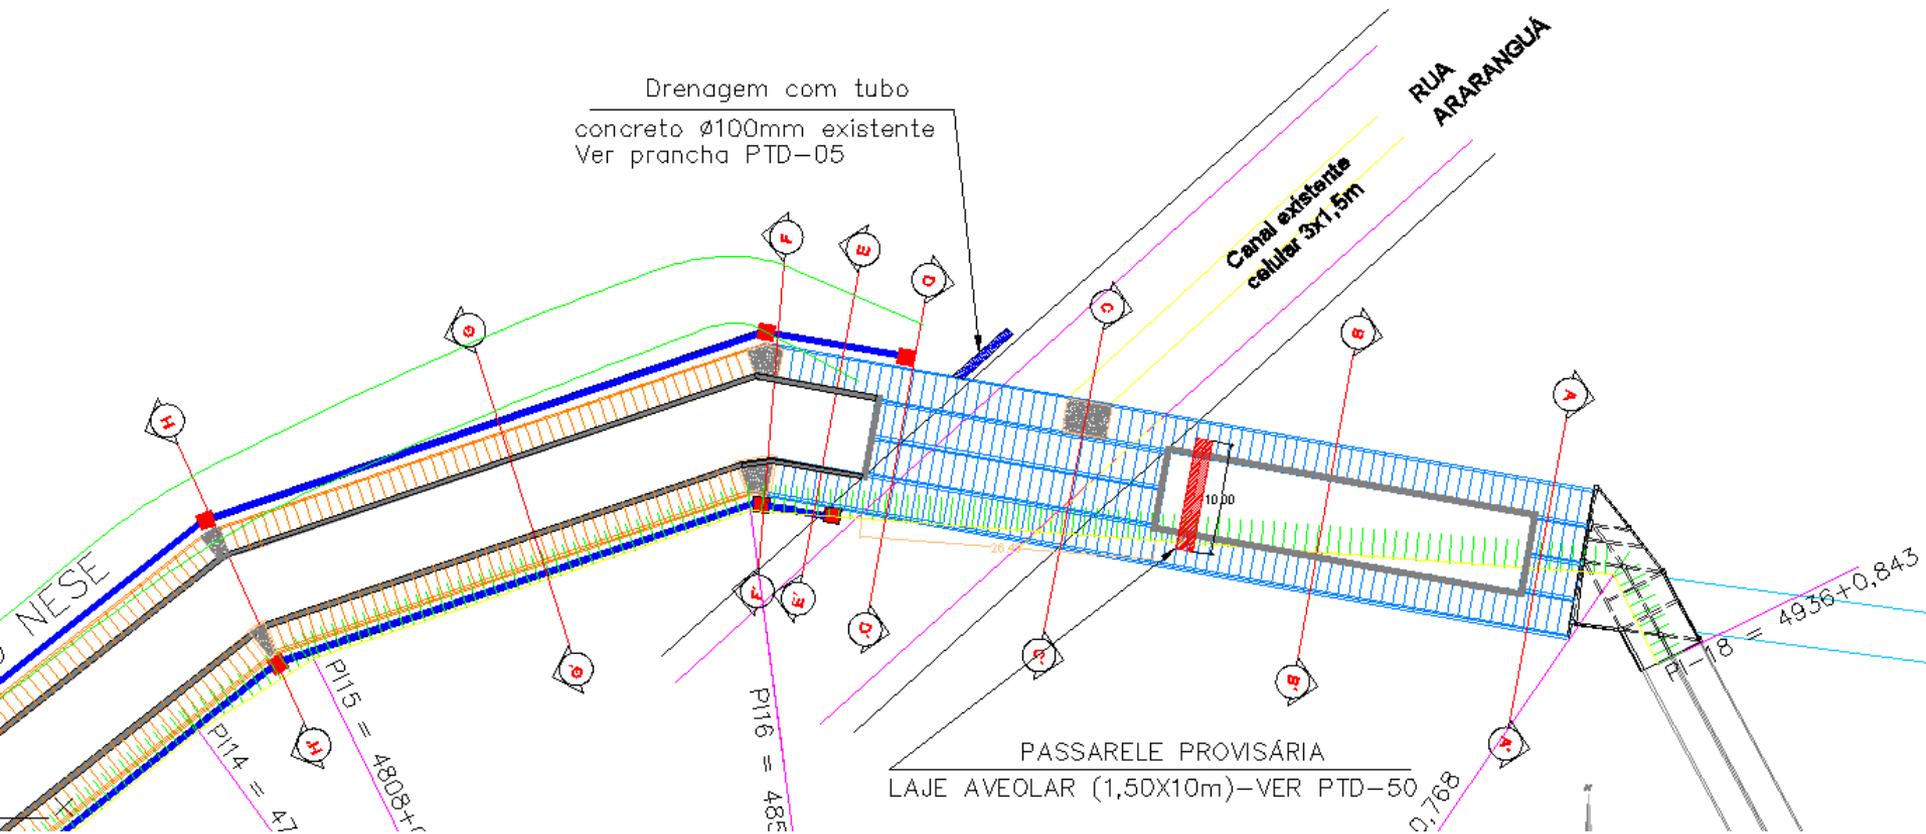
DETALHE DE IMPLANTAÇÃO

CONTROLE DA LARGURA DO RIO – TRANSPOSIÇÃO DAS RUAS (PONTES)
